# FÖREKOMST AV MIKROPLAST I DAGVATTEN FRÅN VÄG OCH TRAFIK I GÖTEBORG

- Provtagning och analysering

Uppsats för avläggande av naturvetenskaplig kandidatexamen med huvudområdet miljövetenskap  
2016 , 180 hp  
Grundnivå

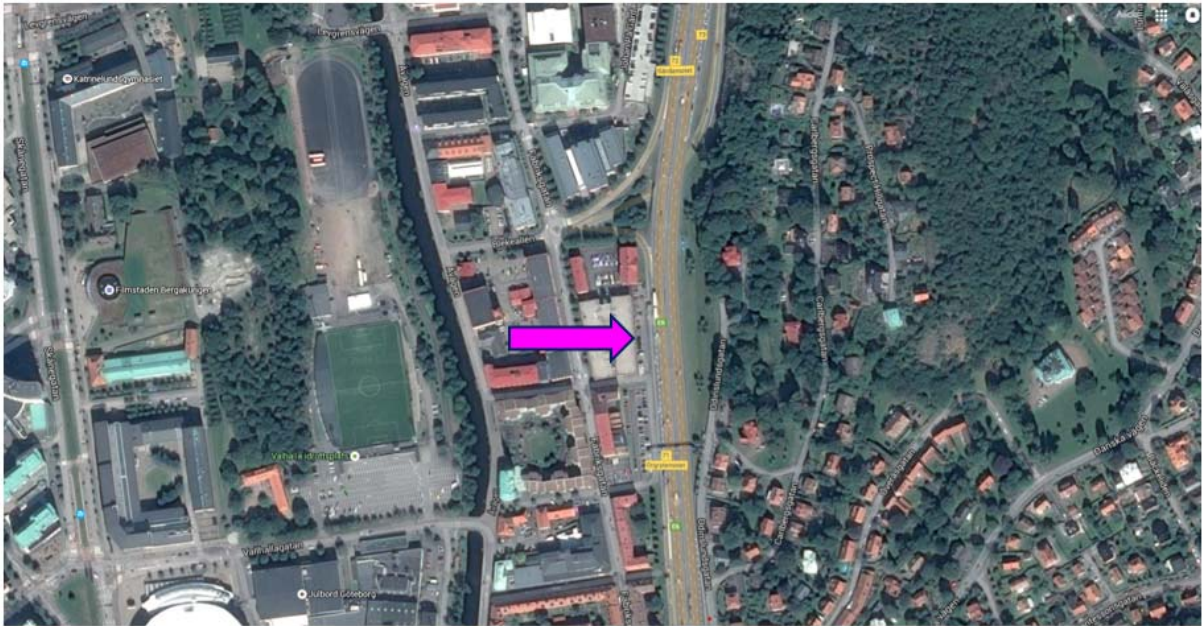
Figur 1. Karta över Gårda i Göteborg där pilen visar vart prover av dagvatten togs. Bilden är tagen från Google Maps, 2016.

I figur 1 och figur 2 visas vart provtagningen utfördes.

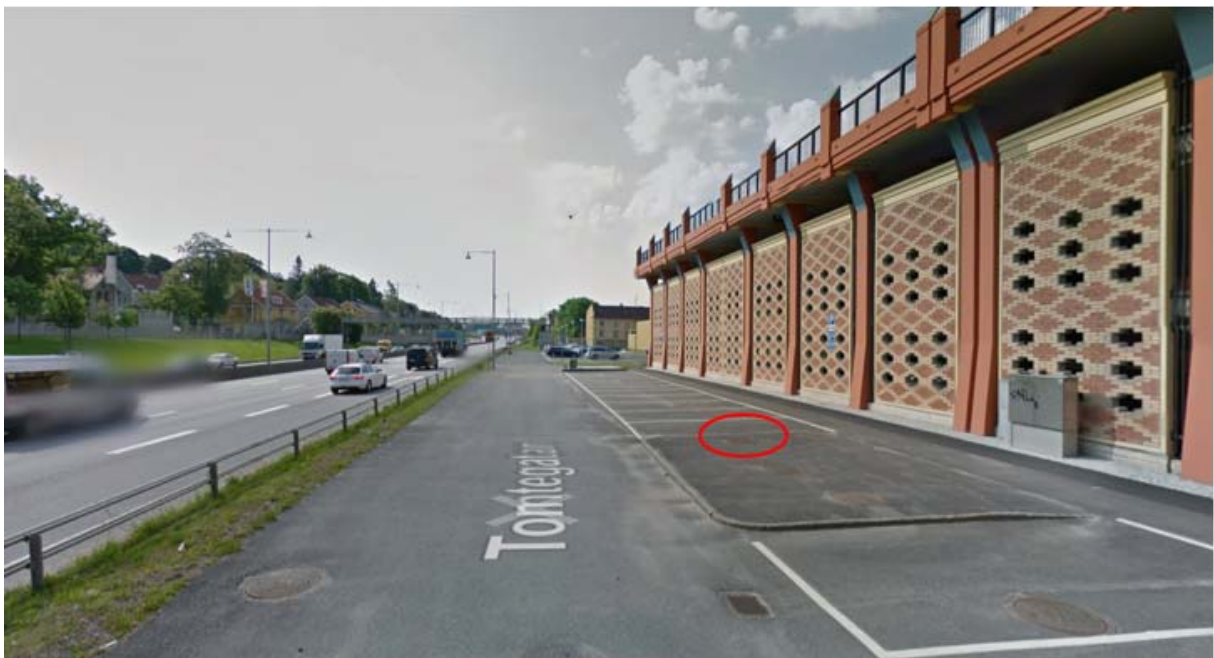
Figur 2. Bild som visar E6 i södergående riktning. Brunnen som dagvattenproverna togs från är inringad. Bild tagen från Google Maps, 2016.

Brunnen som dagvattenproverna togs från ligger i Gårda i Göteborg och är placerad nära E6:an. Brunnen tillhör Trafikverket och en är av flera sammankopplade dagvattenbrunnar där vattnet leder till en av Trafikverkets sedimentanläggningar. Arean på avrinningsområdet är 2,1 hektar (Martin Hassellöv, Professor på Göteborgs Universitet, personlig kommunikation, 29 april, 2016) och kommer från E6:an men också från en del hustak vars avrinning är påkopplat till samma dagvattenledning (Hilde Björgeas, Driftsingenjör på Kretslopp och vatten Göteborg, personlig kommunikation, 20 april, 2016).

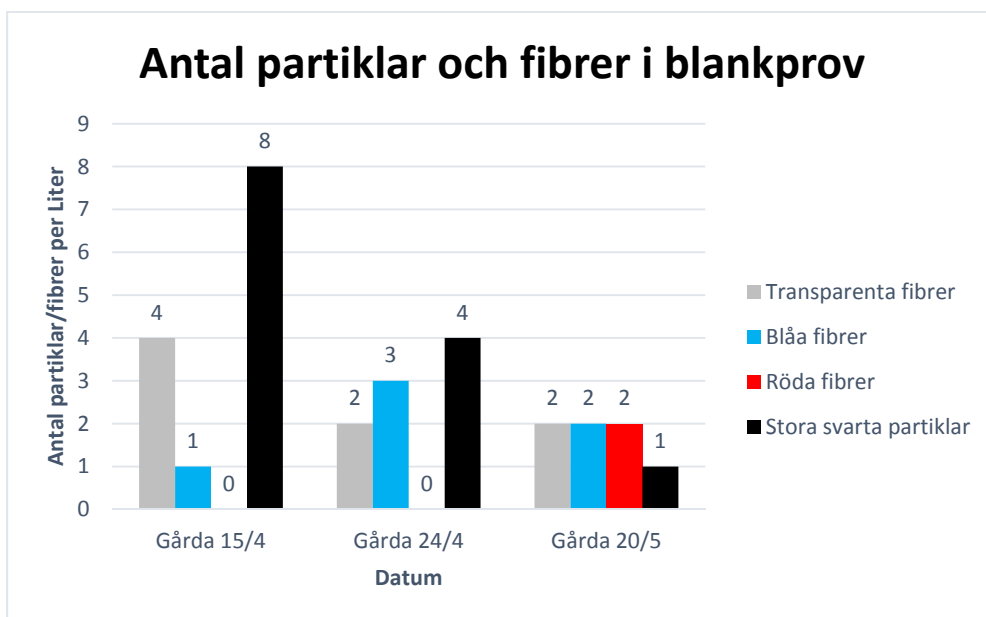
Figur 6. Antalet partiklar och fibrer som påträffades i blankproverna vid de olika provtagningsstillfällena.

I blankproverna påträffades samma typer av partiklar och fibrer som i dagvattenproverna. Skillnaden var att blankproverna innehöll färre antal av både partiklar och fibrer. Antalet som hittades i blankproverna vid de tre olika provtagningsstillfällena redovisas i figur 6. I figur 7, 8 och 9 visas fotografier på några av de partiklar och fibrer från blankproverna.

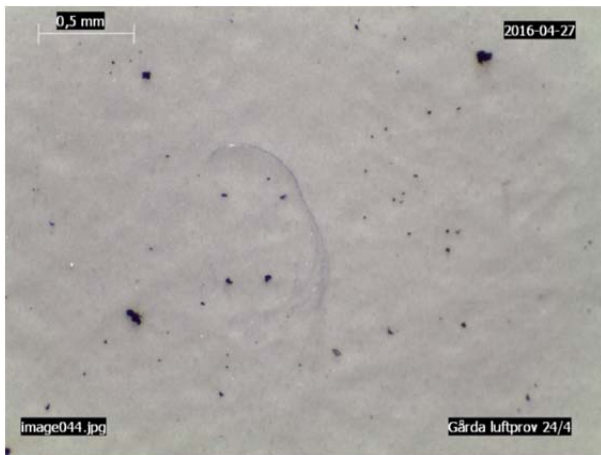
Figur 7. Transparent fiber som påträffades i blankprov.

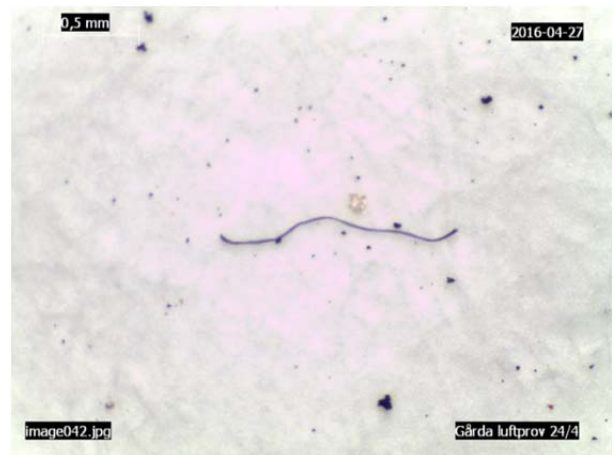
Figur 8. Blå fiber som påträffades i blankprov.

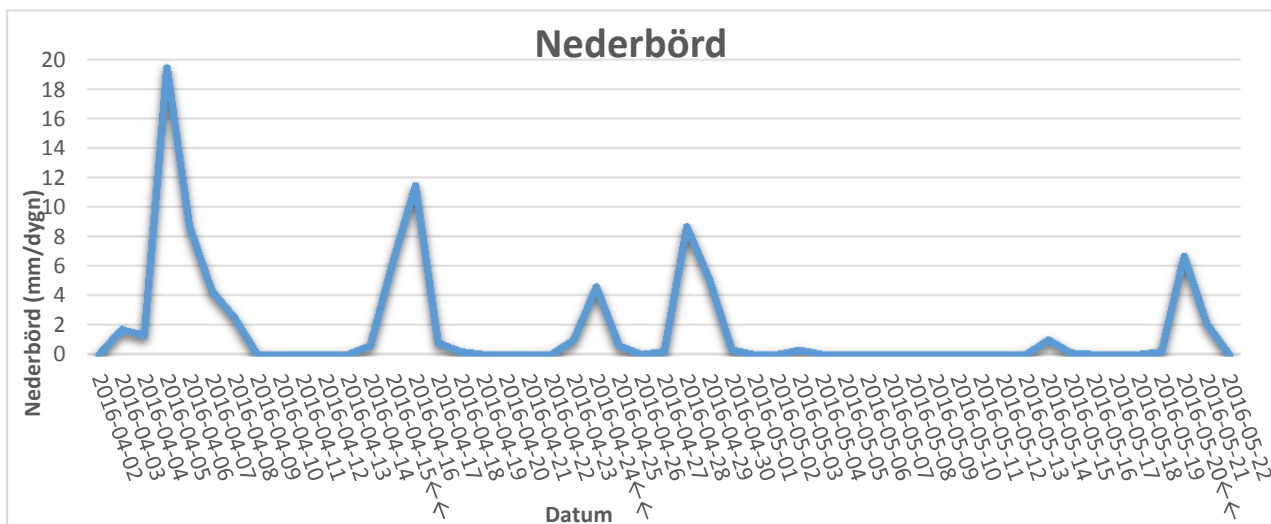
Vid jämförelse med SMHIs nederbördsdata går det att se en trend där antalet partiklar ökar med antalet dagar utan regn innan provtagningsdagen. Det utfördes dock för få provtagningar för att fullgöra en statistiskt säker korrelation. Figur 10 visar nederbördsmängden per dygn under den period där provtagning utfördes. Pilarna pekar på de datum där provtagningen utfördes. Ingen trend uppvisas mellan mängden nederbörd tidigare under samma dygn och antalet partiklar i proverna. Det uppvisas inte heller någon trend mellan vattenflödet och antalet partiklar. Se bilaga 1 för information om förhållanden vid provtagning.

Figur 10. Nederbördsmängden per dygn under den period där provtagning utfördes. Pilarna pekar på de datum som provtagningen utfördes. (Nederbördsdata erhållen från SMHI)

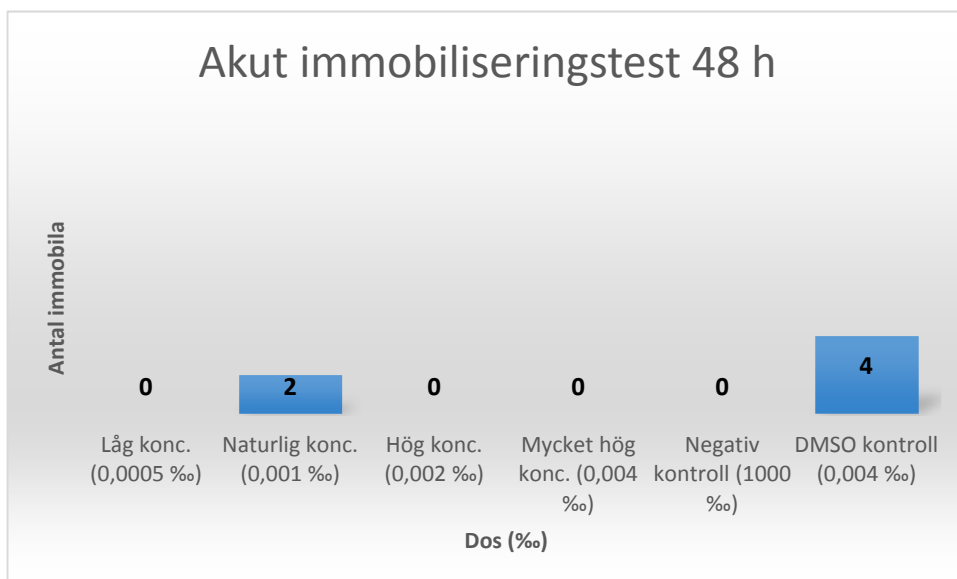
Figur 16. Antal immobila *D. Magna* efter 48 h vid exponering av eluat från extraktionen.
