## Pilotförsök på Strävliden ARV\_2018

Sammanställning av totalt 6 genomförda pilotförsök

## Pilotförsök på Strävliden ARV, Stenungsund inom EU-Projekt Ren Kustlinje

*2018-02-05, uppstart, Ann Johansen och Maria Hübinette*

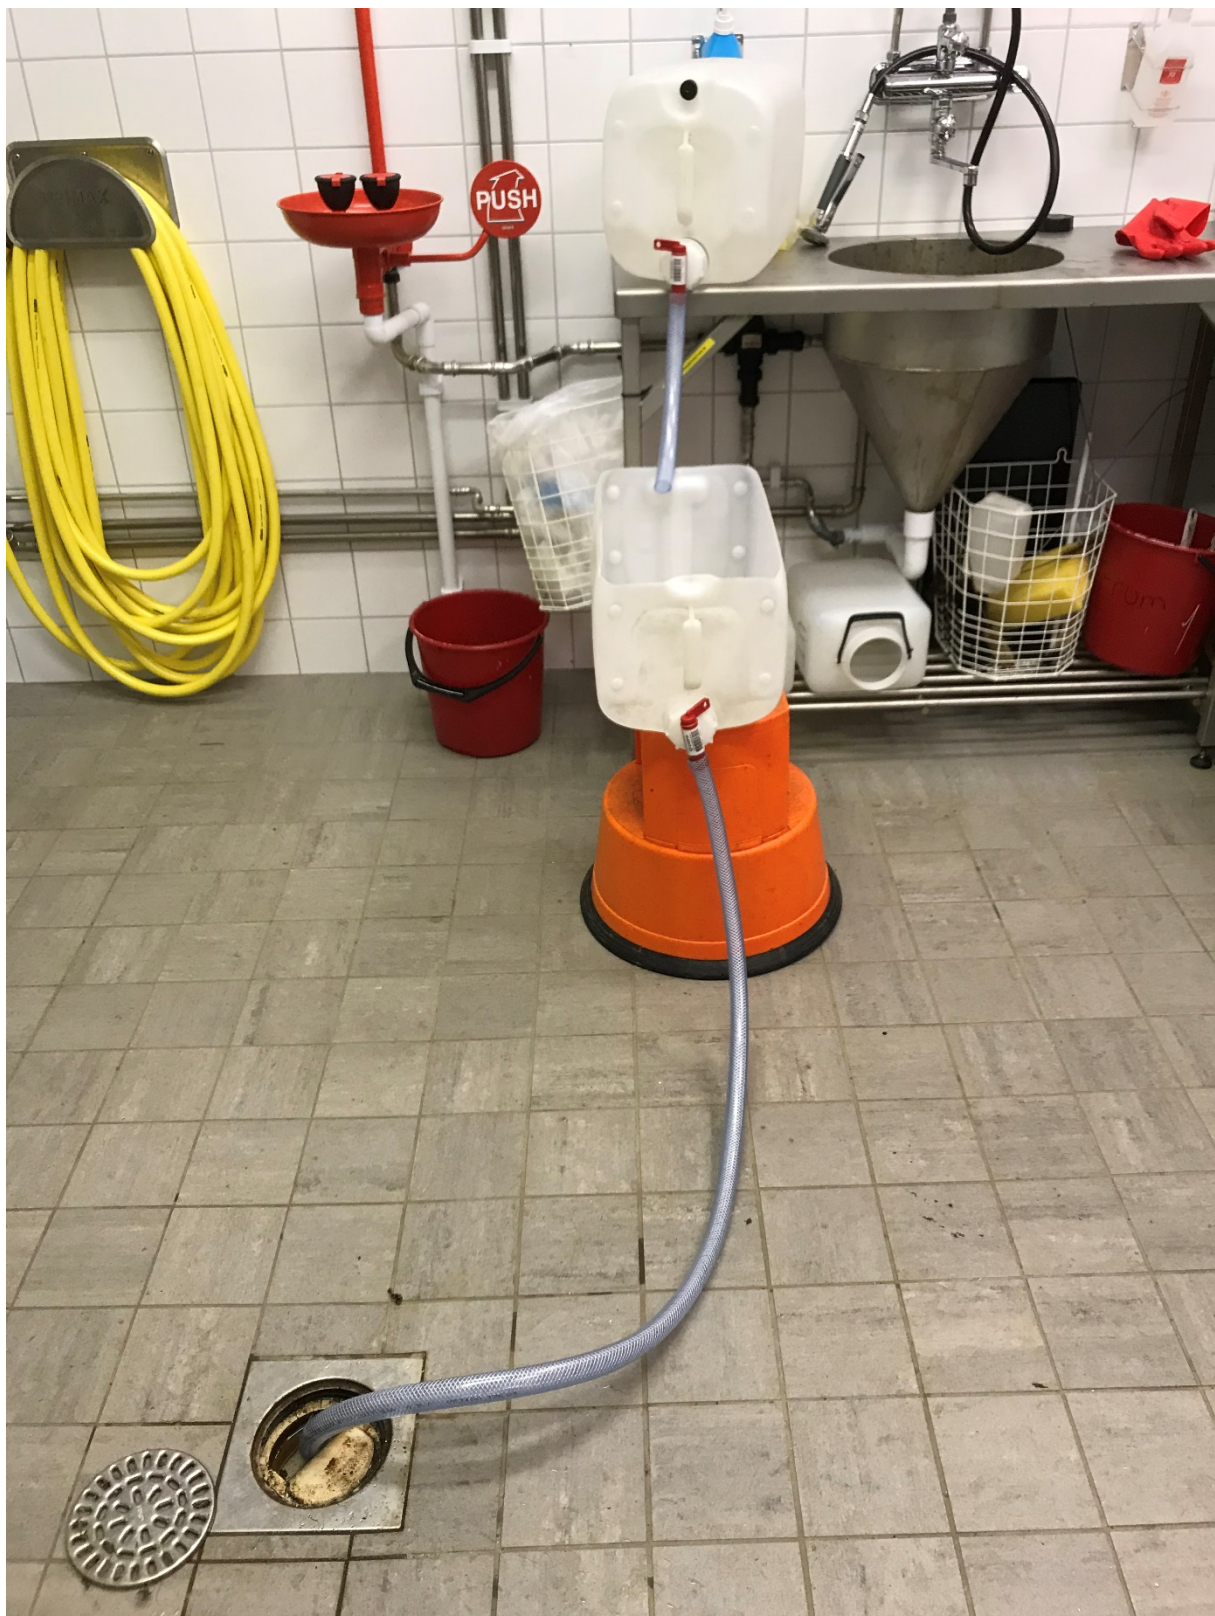
Foto 1 Uppställningen utan material i den nedre dunken.

Den "rekvisita" vi använde oss av vid denna första uppställning och hydraulisk kontroll var: 25-liters plastdunkar (2 st) med kran, varav en dunk var avsågad "på längden" (se foton).

Den hela dunken lades uppe på laboratoriebänken och den avsågade lades på en pall.

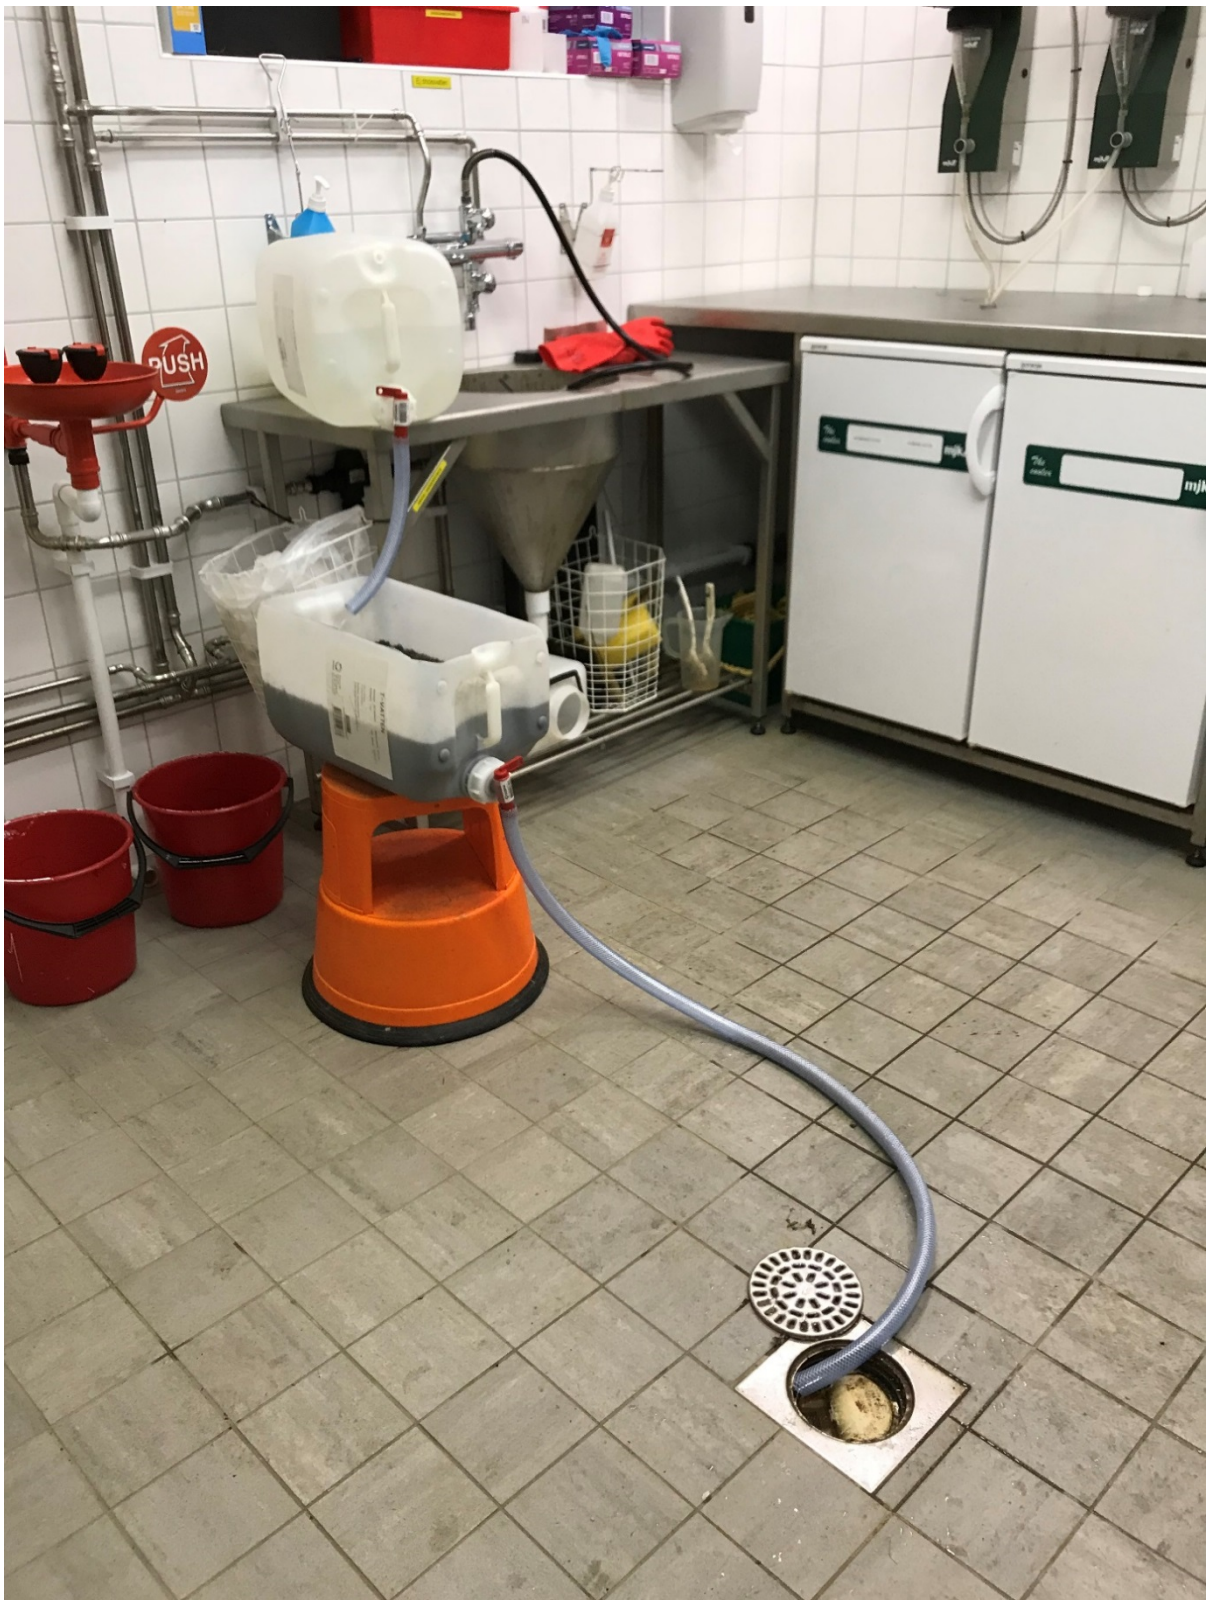
Foto 2 Uppställningen med leca-material i den nedre dunken och spolning med kranvatten.

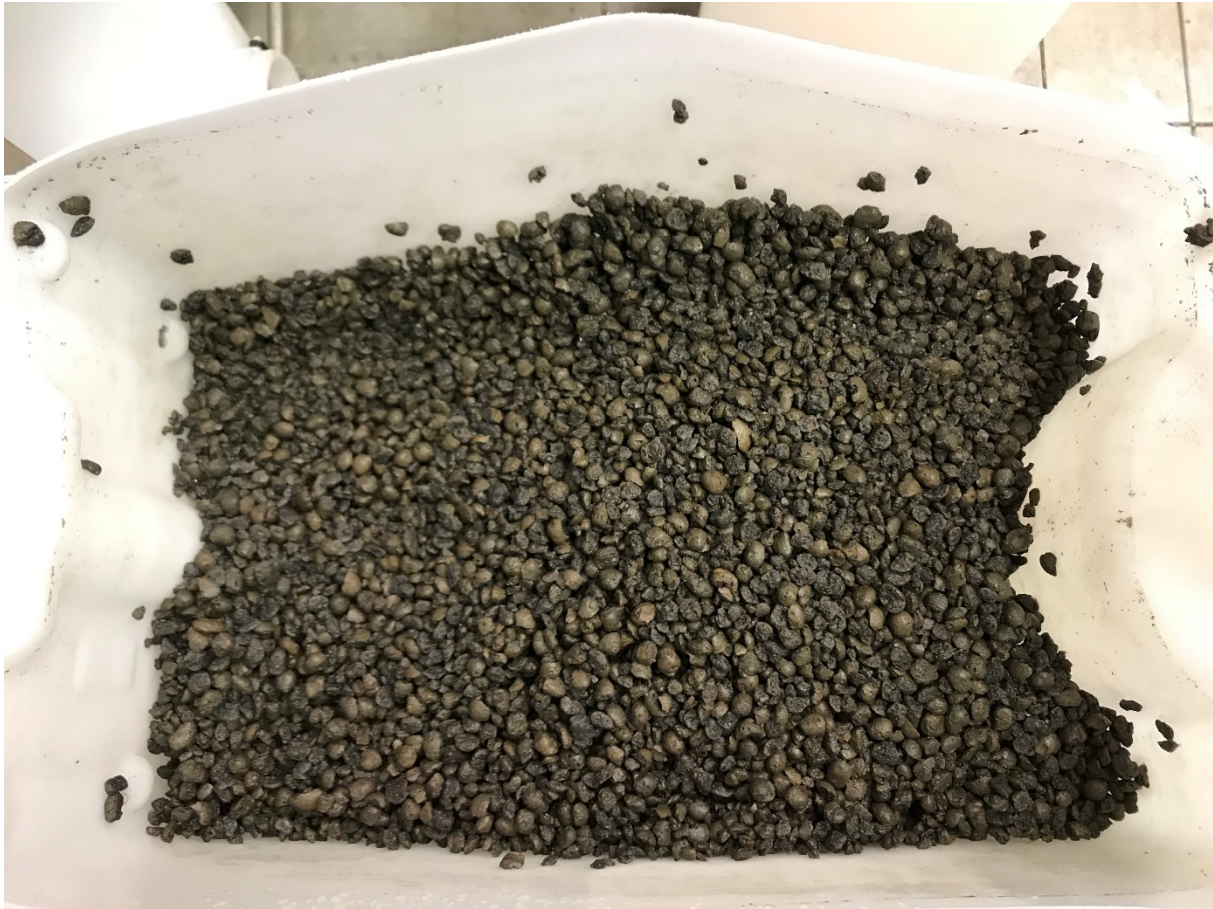
*Foto 3 Leca-materialet efter tredje spolningen med kranvatten och efter att vattnet sjunkit undan.*

Det lecamaterial som vi använde innehöll mycket finmaterial. Mycket av detta spolades ut vid första genomkörningen med kranvatten. Eftersom utgående vatten ur dunken med leca-materialet verkade få ett långsammare flöde den tredje gången materialet genomspolades misstänker vi att finmaterial har satt sig i kranen. Detta kommer vi att kunna titta på under nästa provkörning när vi monterar isär anläggningen för att köra andra material och så vidare.

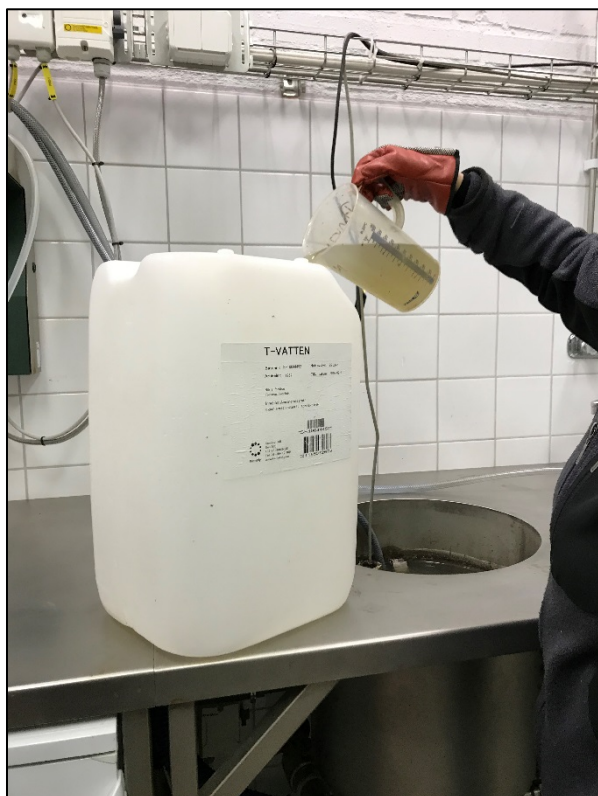
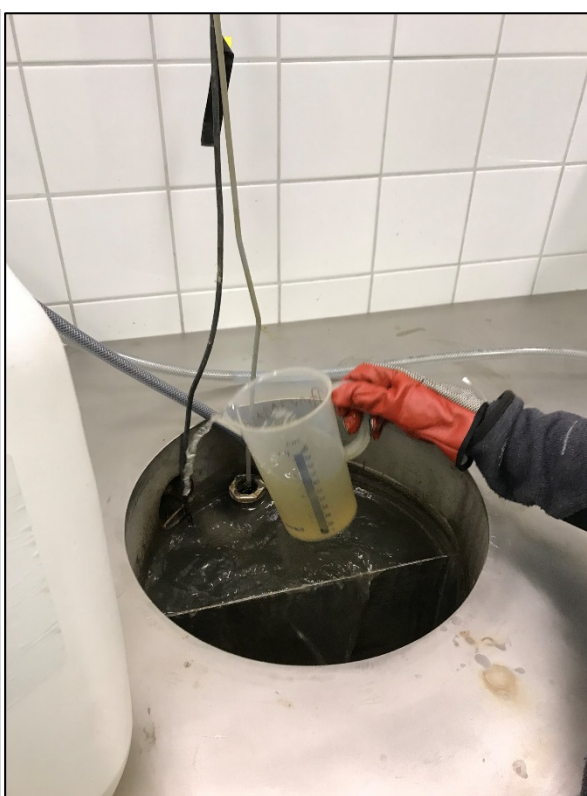
Foto 1 och 2. Vatten togs ut provtagningspunkt för inkommande vatten till ARV och fylldes i "den övre dunken".

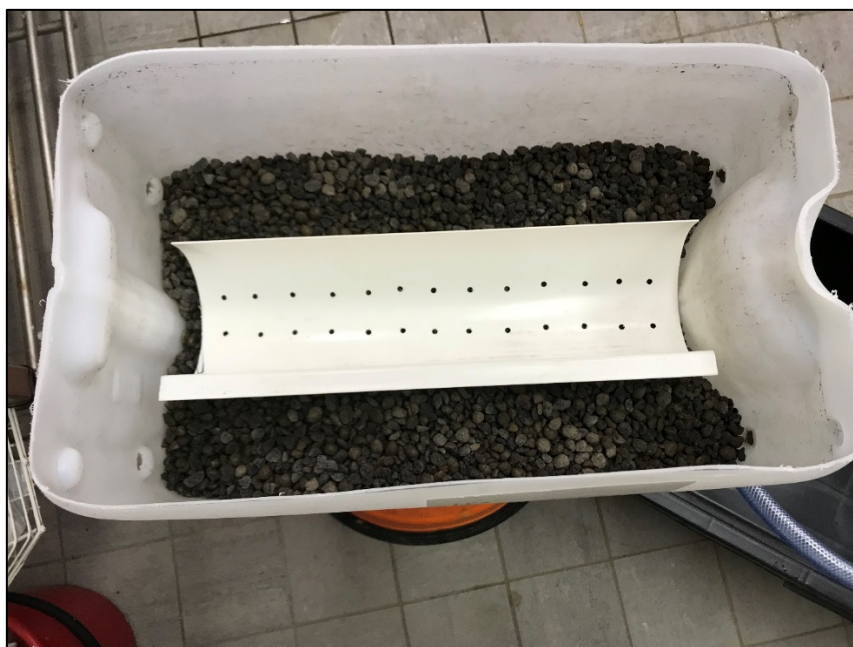
Foto 3. Nedre dunken med samma material som vid testkörningen 2018-02-05, samt med hänggränsen med hål för spridning av vattnet över leca-materialet.

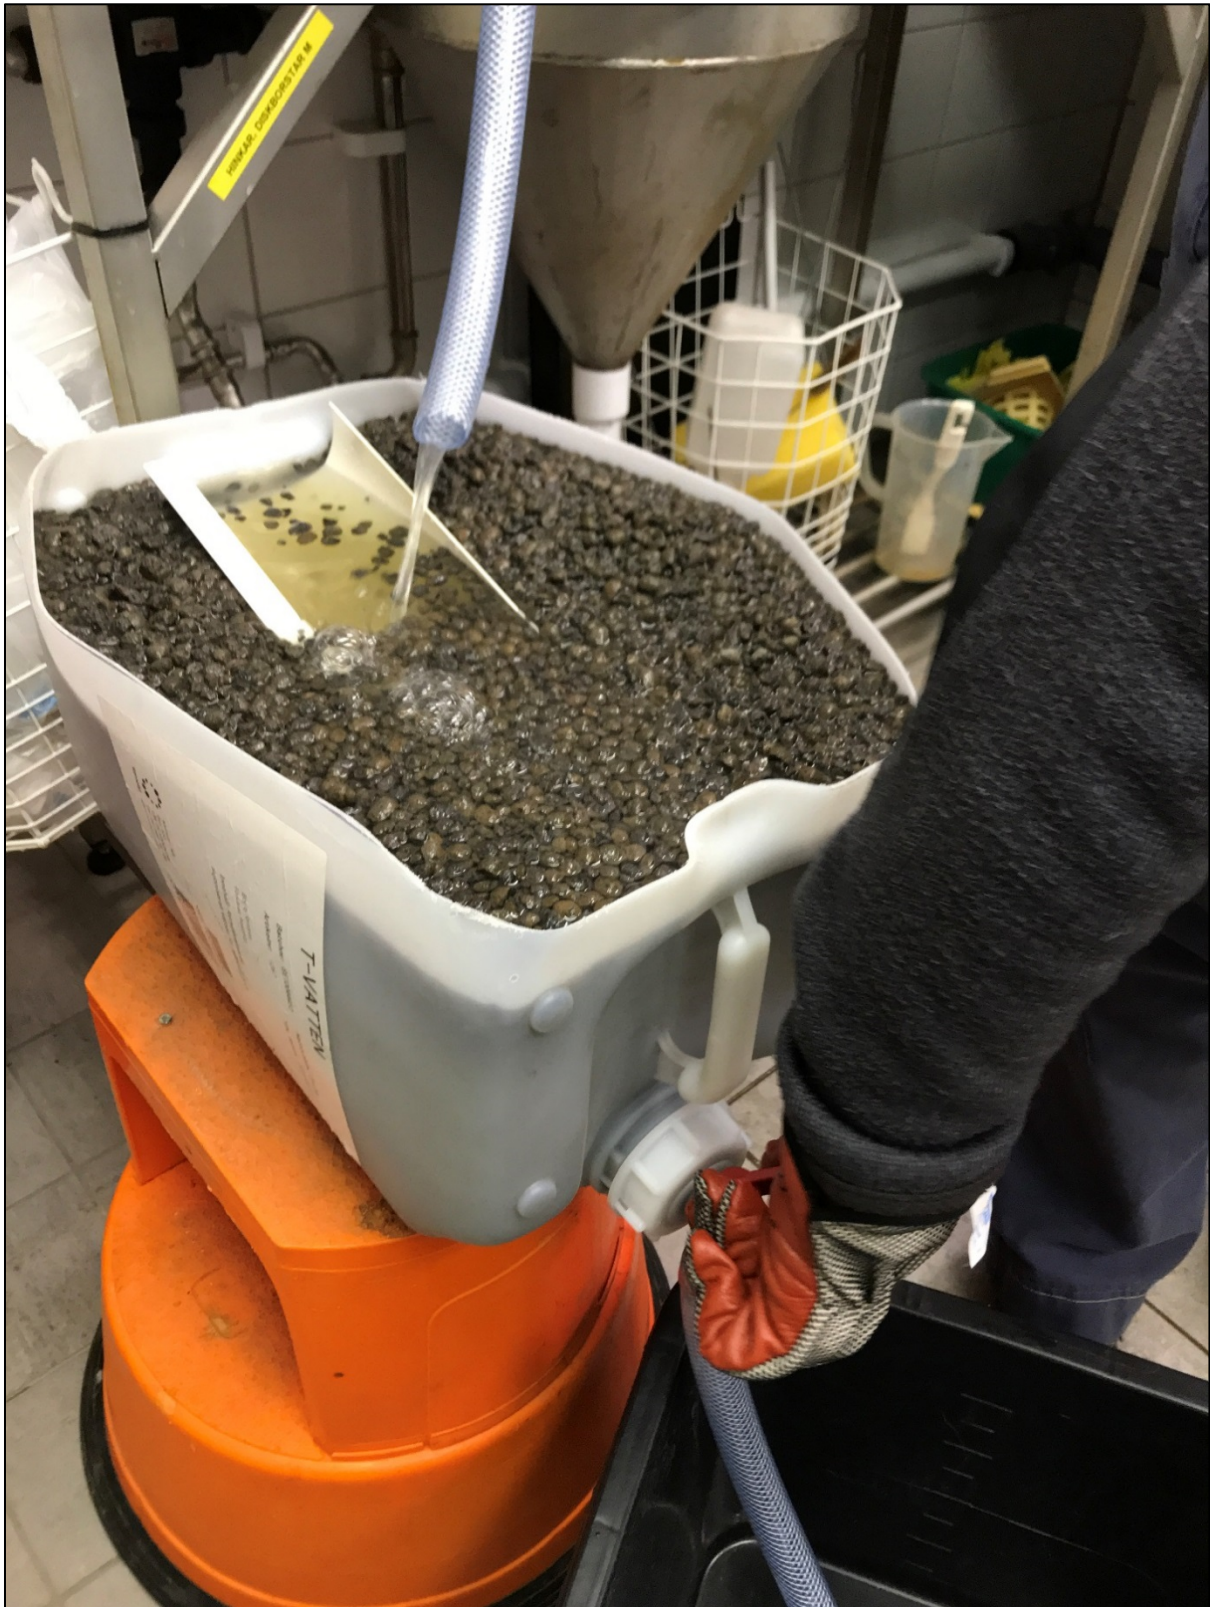
Foto 4. Hängrännan sjönk som Titanic när vattennivån steg i leca-materialet!

Hängrännan sjönk som Titanic när vi lät utloppskranen från den nedre dunken med leca-materialet vara stängd!... Dock fyllde rännan ett syfte i början av försöket då vattnet spreds bra över leca-materialet och det inte bildades en grop och en hög.

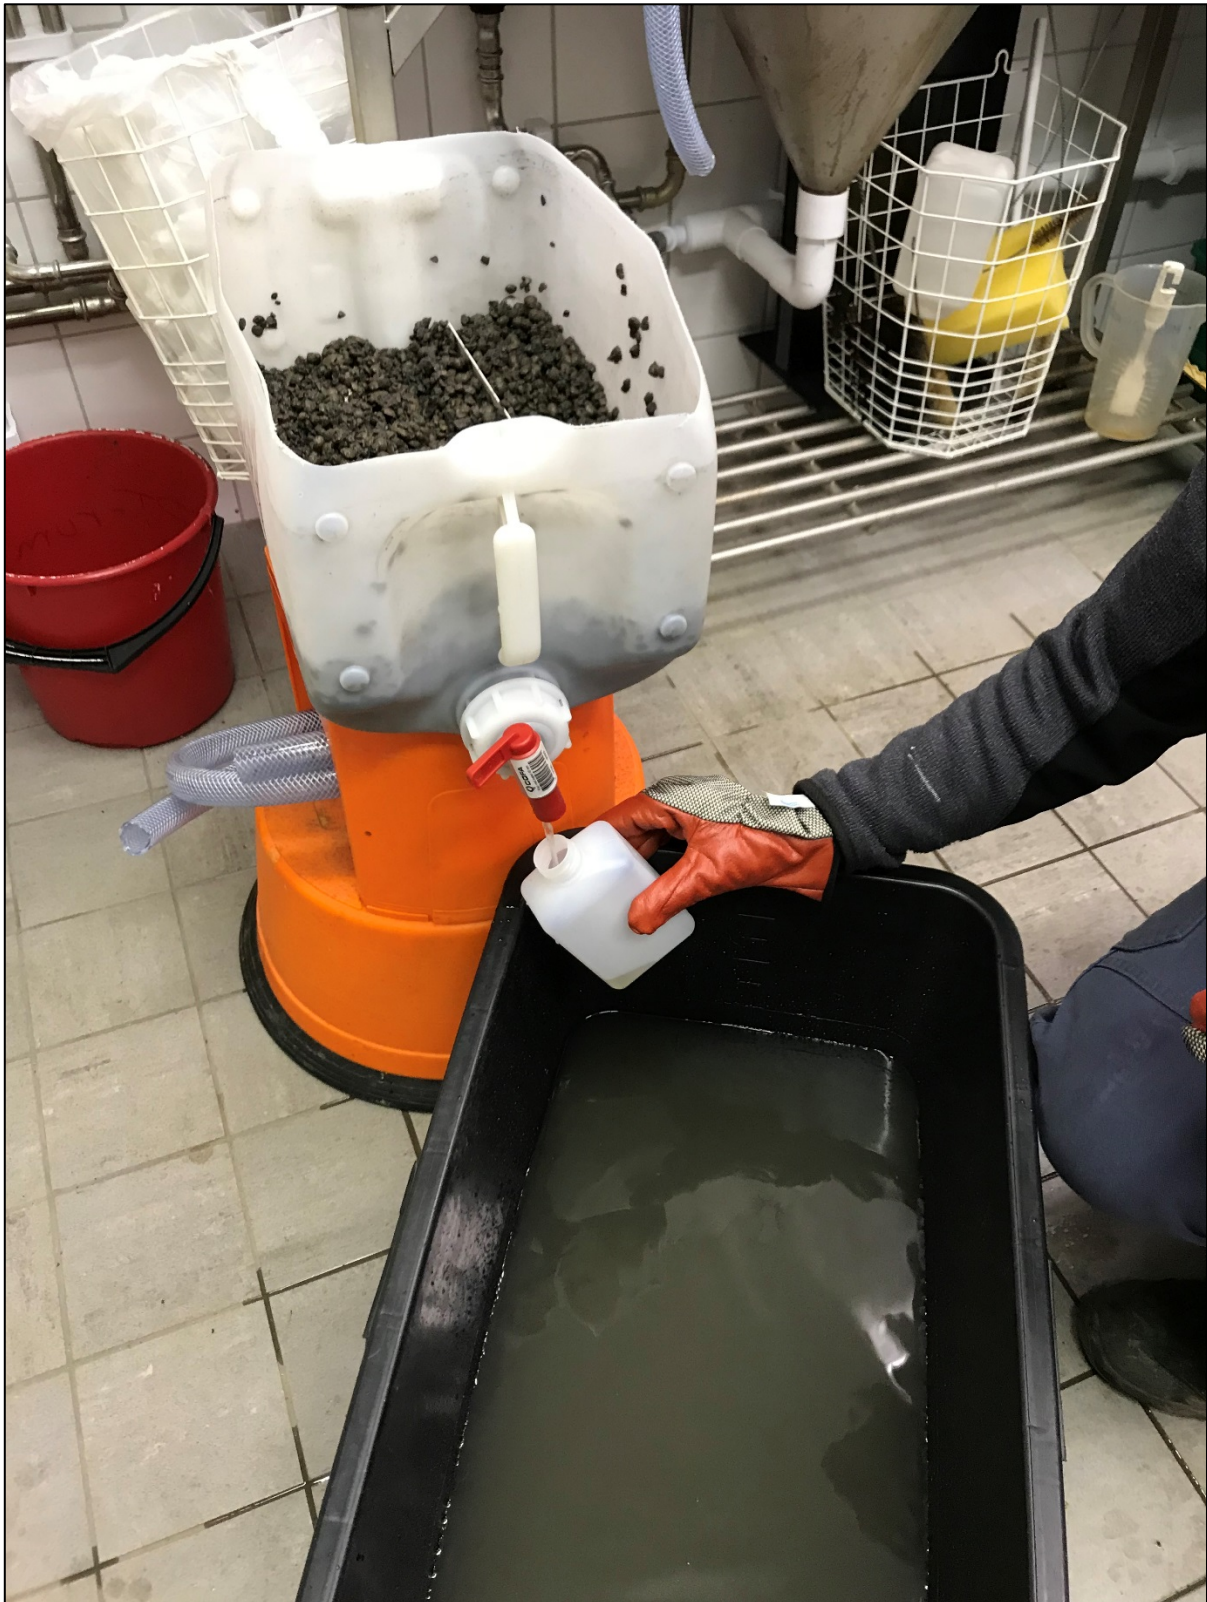
Foto 5. Provttag "UTG 1", sista slatten direkt ur kranen.

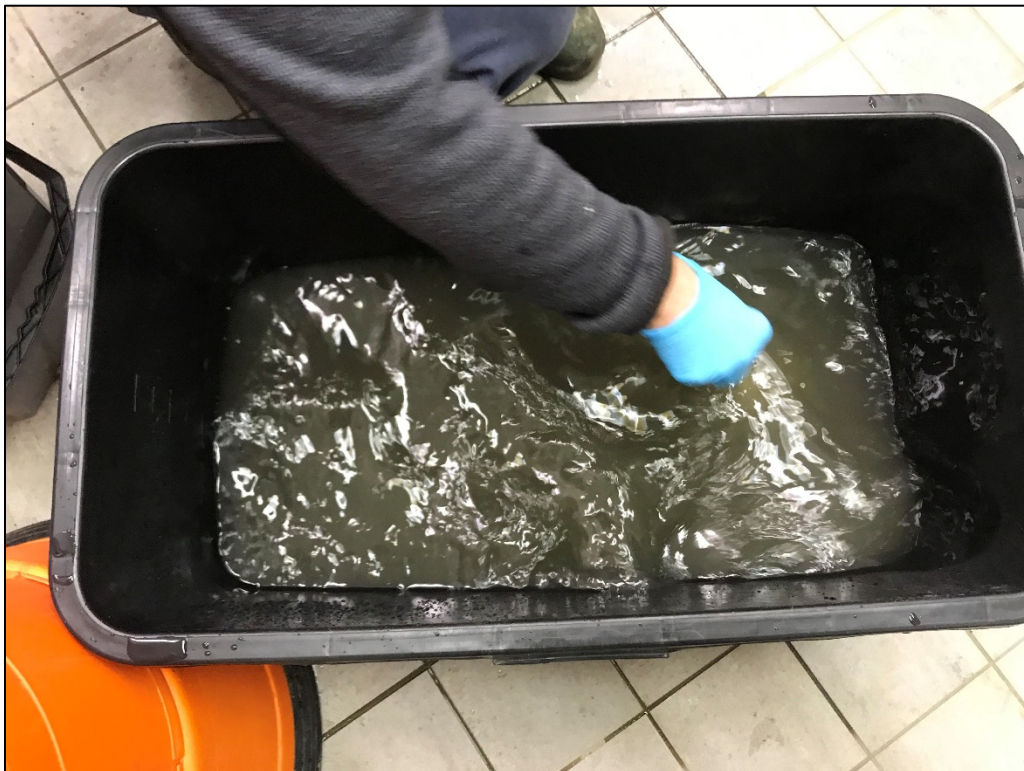
Foto 7. Omrörning inför provuttag "UTG 2". Omblandat i baljan.

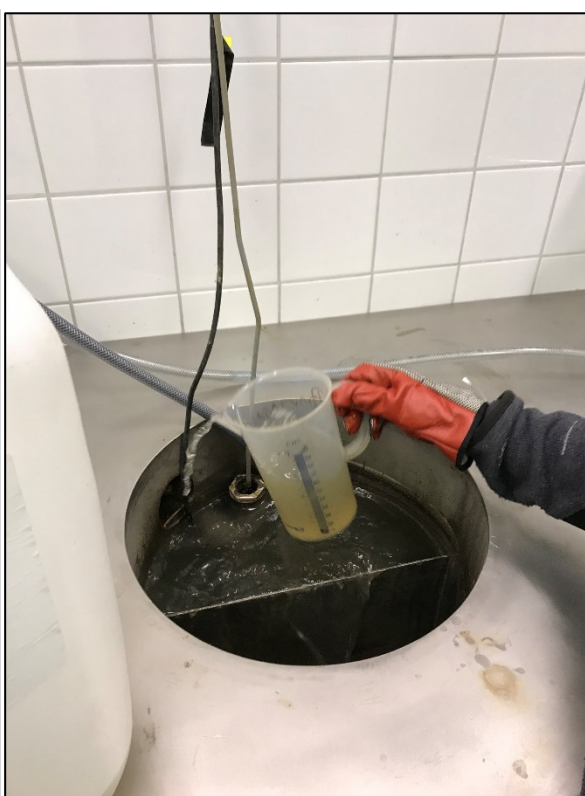
Foto 1 och 2. Vatten togs ut provtagningspunkt för inkommande vatten till ARV och fylldes i "den övre dunken".

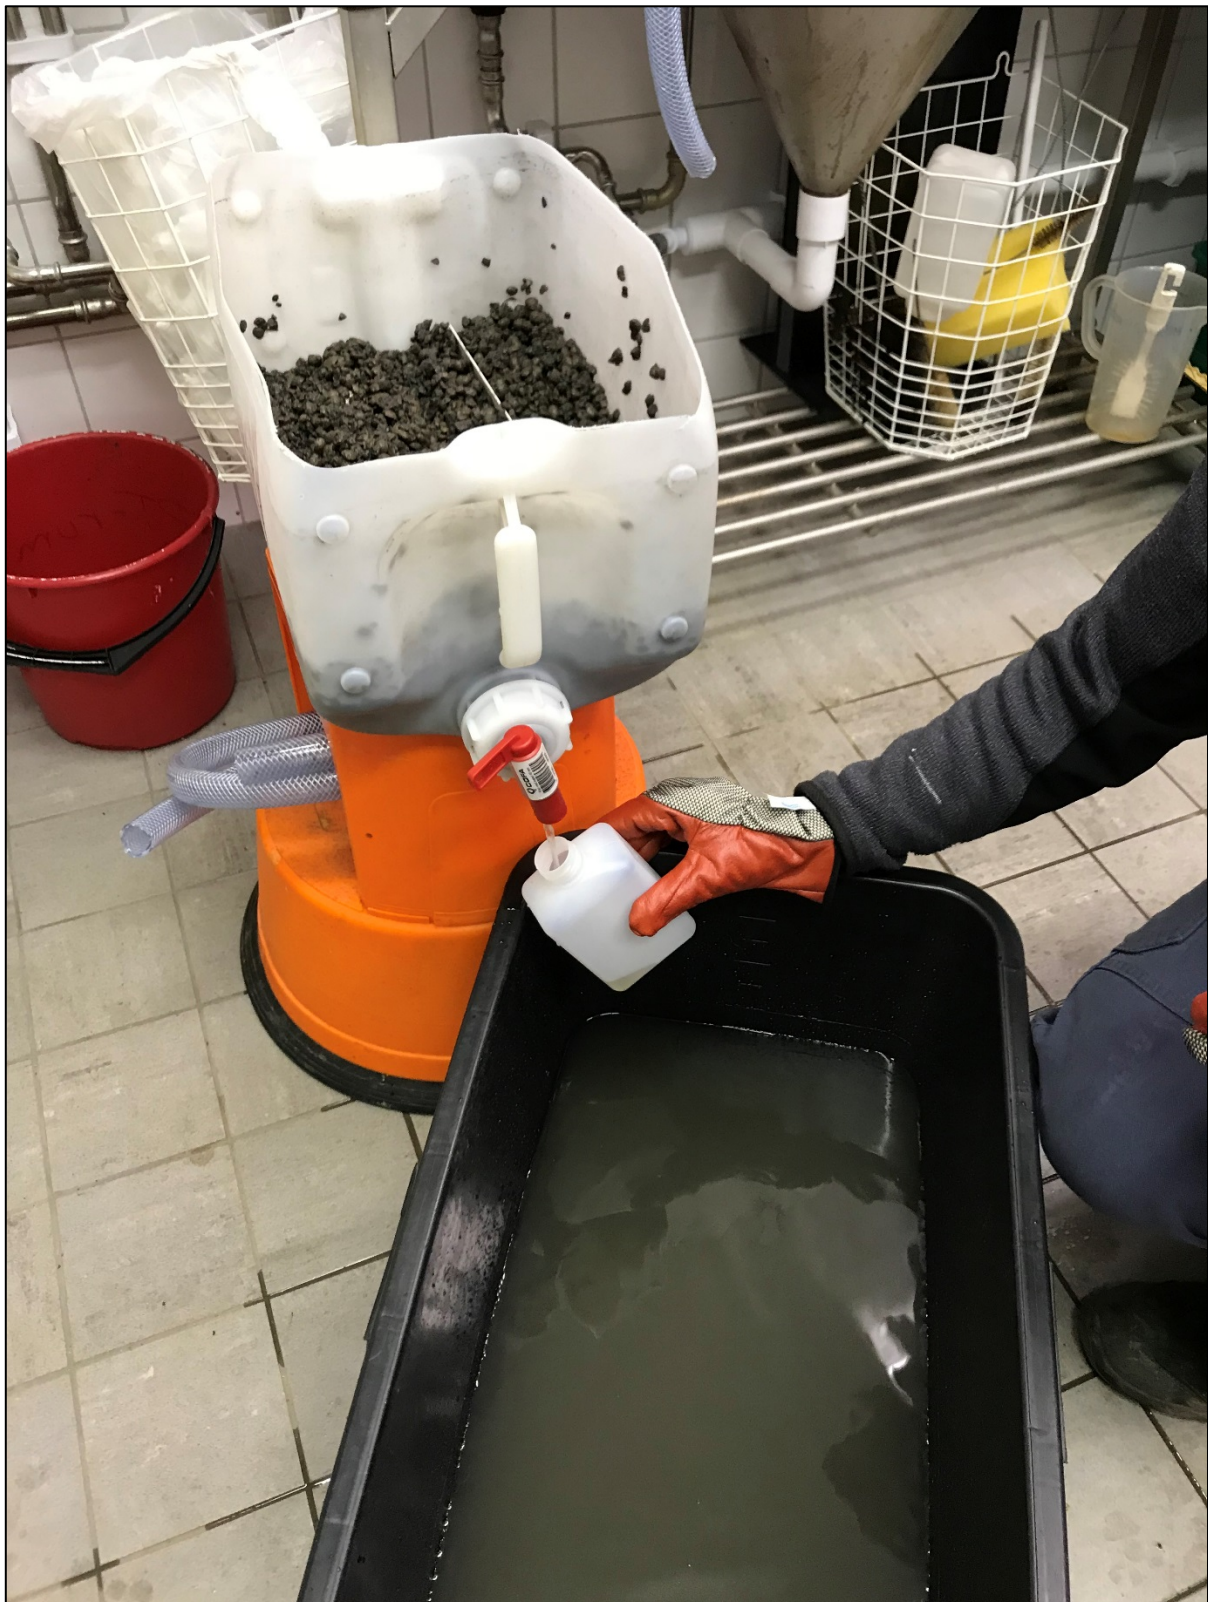
Foto 5. Provttag "UTG 1", sista slatten direkt ur kranen.

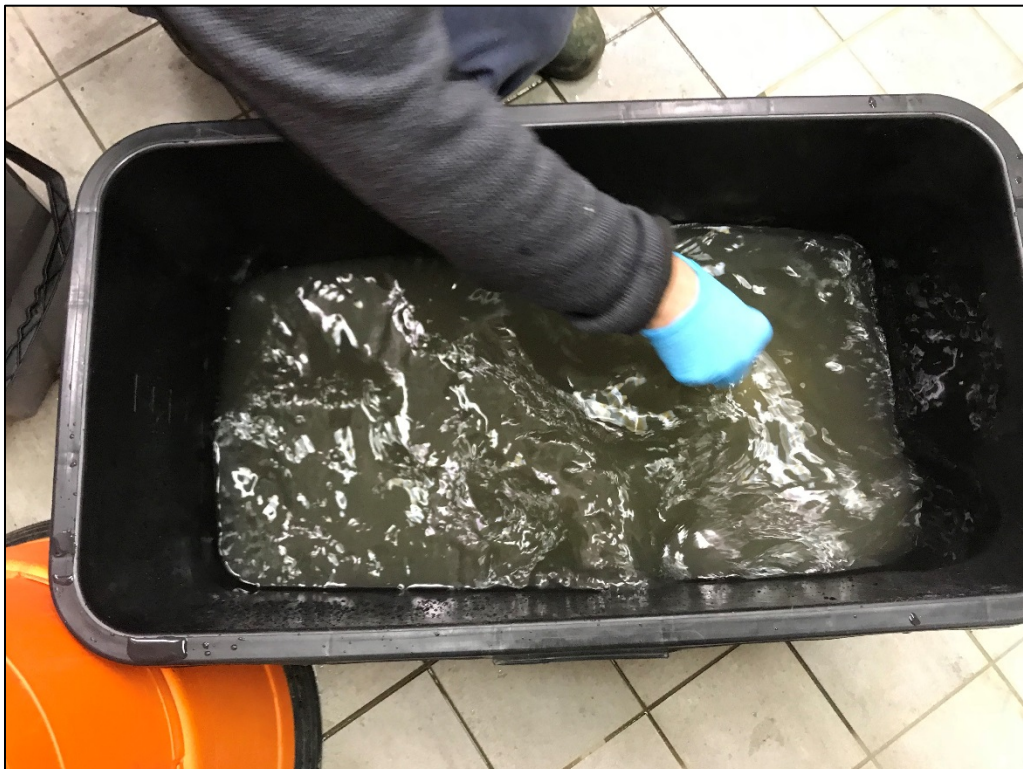
Foto 7. Omrörning inför provuttag "UTG 2". Omblandat i baljan.

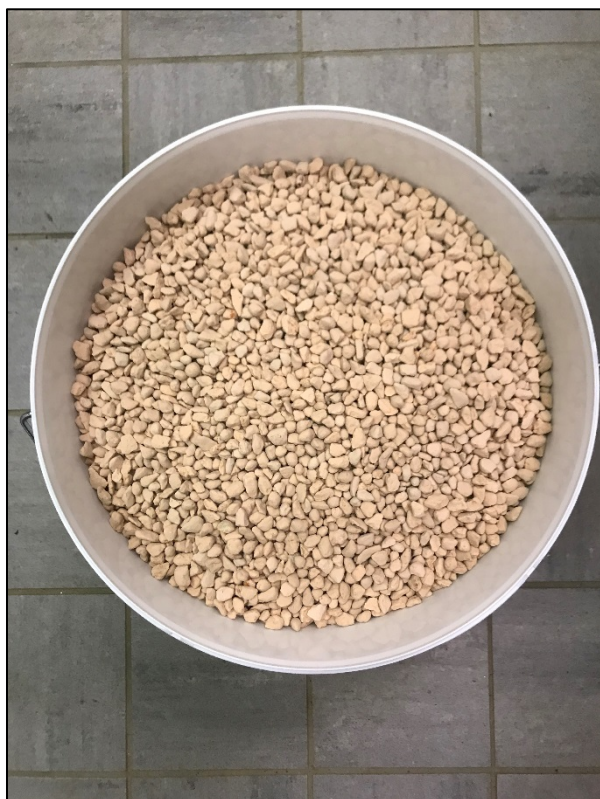
Foto 1 (t vä) Polonitematerialet, och 2 (t hö) Flockarna i vattenfasen ovanför Polonitematerialet.

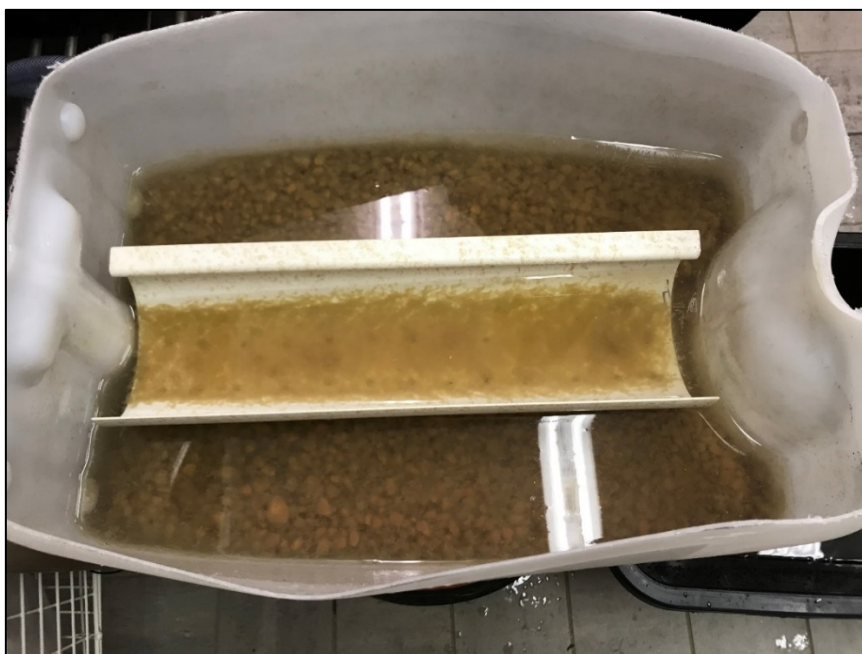
Foto 3. Nedre dunken med Polonitematerialet, samt med hänggränsan med hål för spridning av vattnet över materialet.

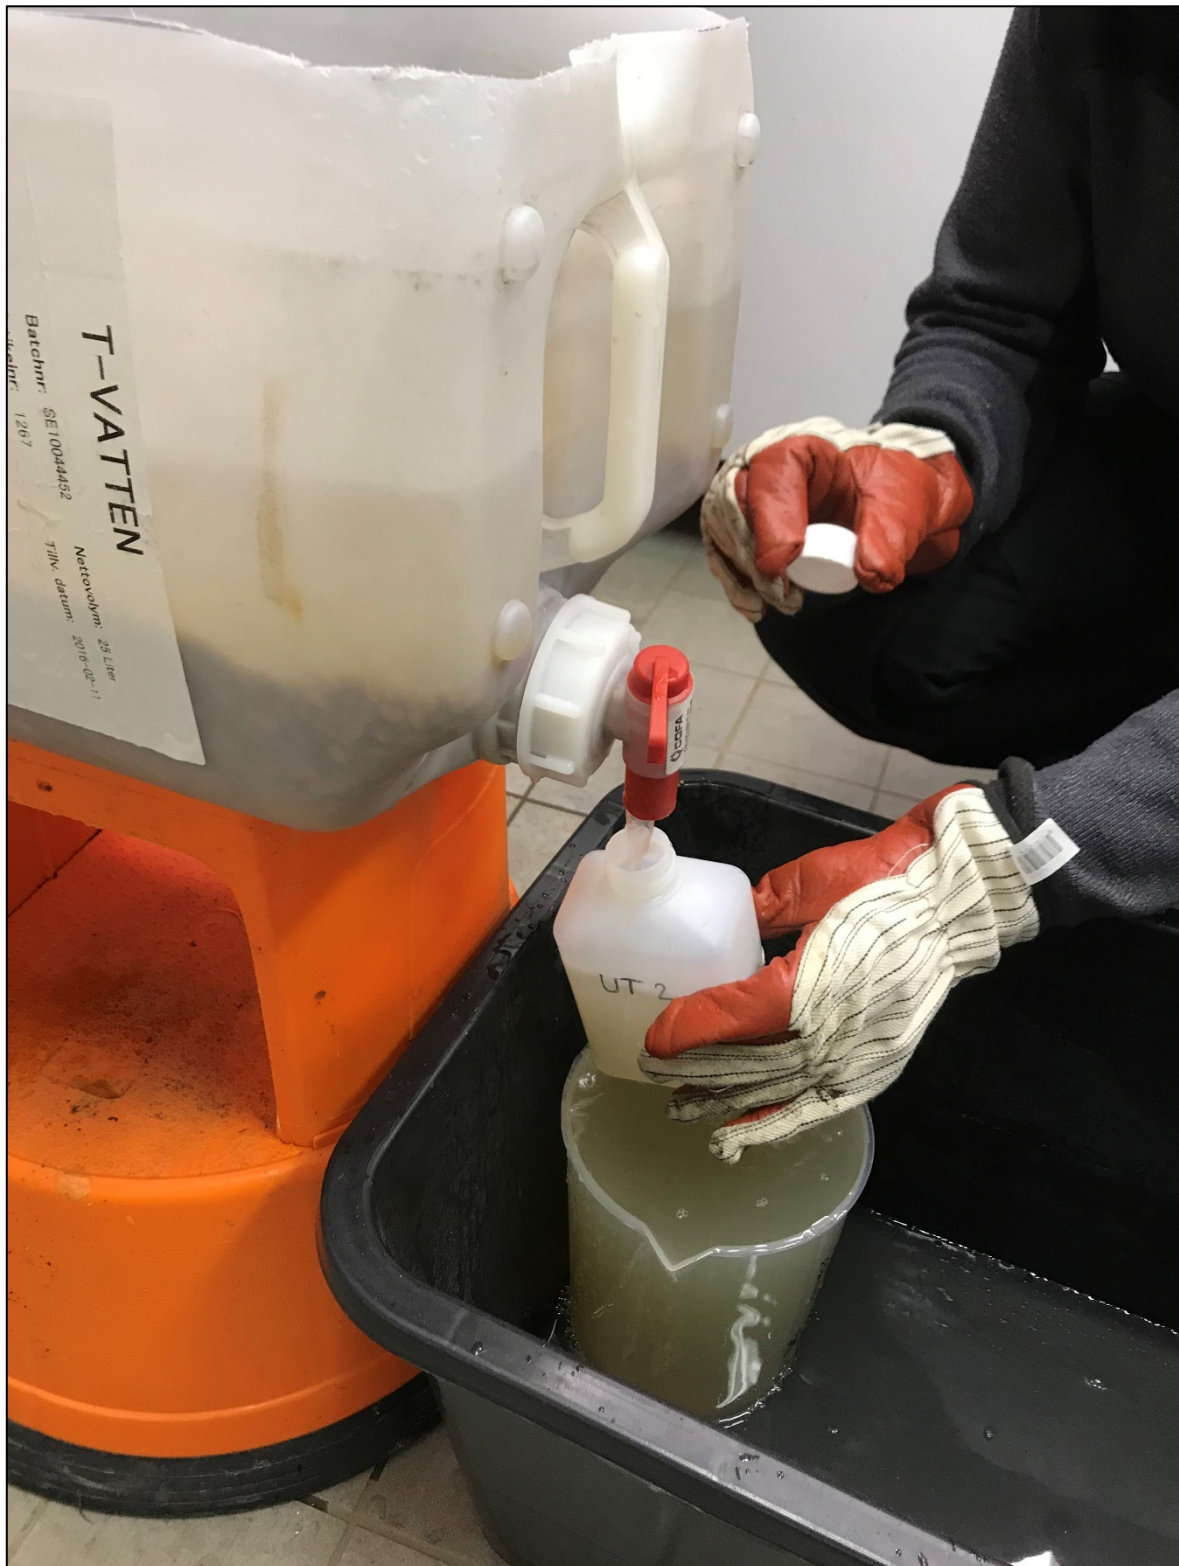
Foto 4. Andra genomkörningen genom Polonitematerialet.

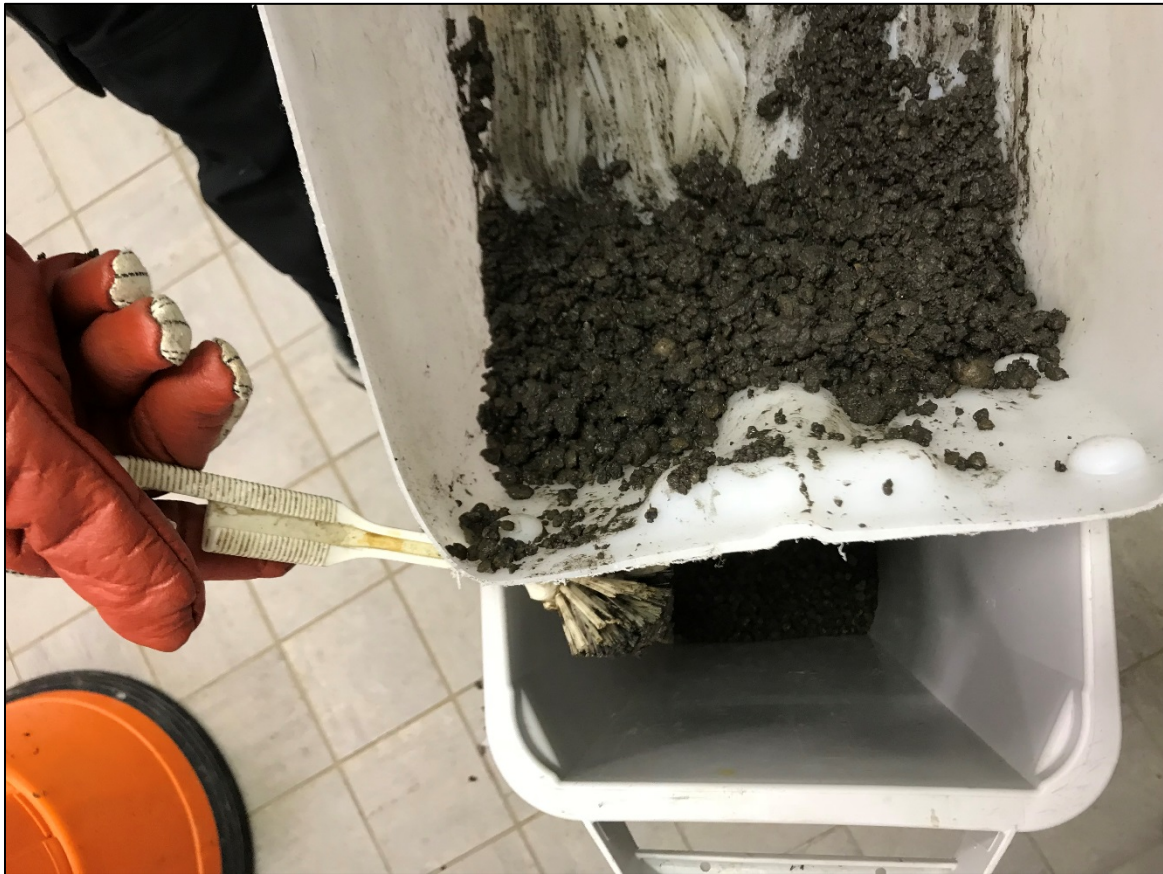
När vi skulle tömma och diska ur den nedre dunken så kunde vi konstatera att Leca-materialet innehåller stora mängder finkornigt material. Detta har sedimenterat i botten på dunken.

Foto 6. "Bottensatsen" efter Leca-körningarna.

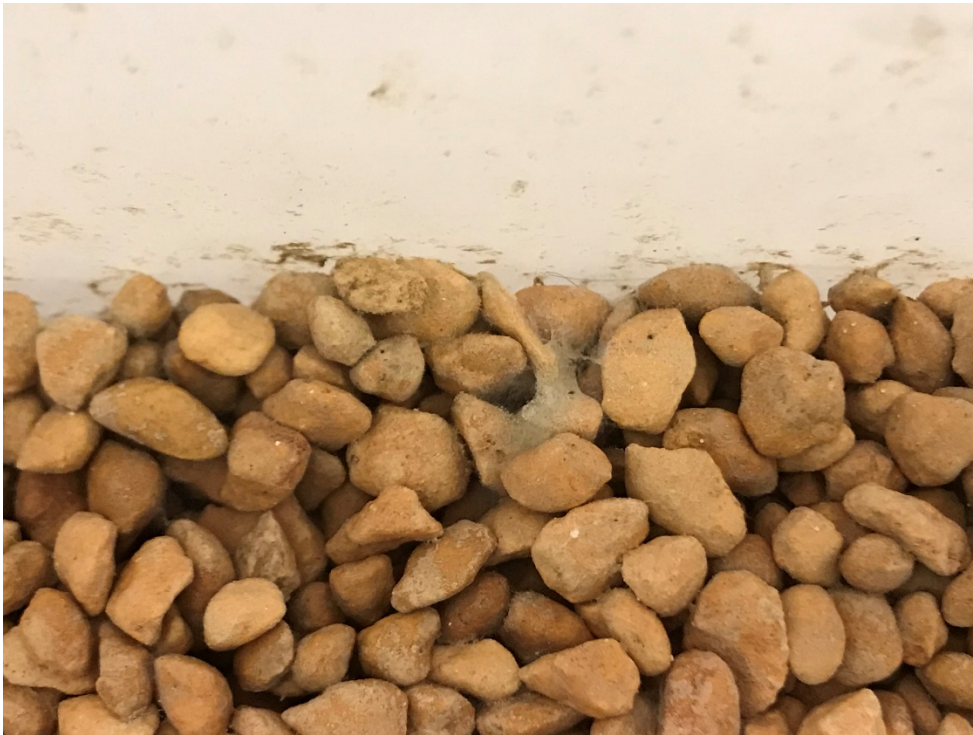
Foto 1. Polonitematerialet med mögel.

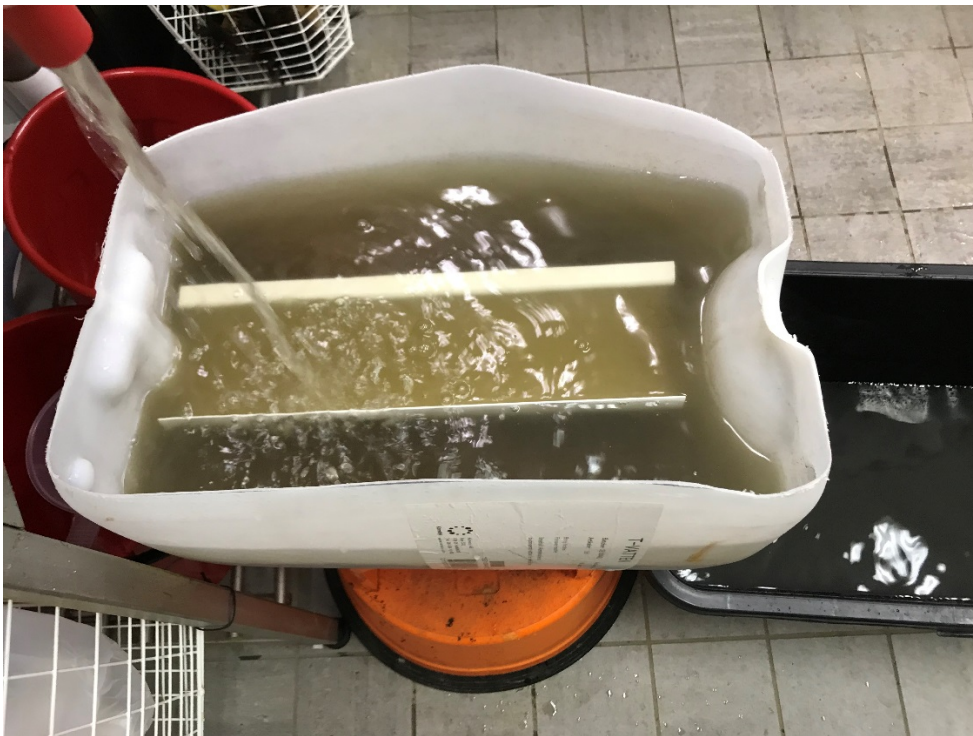
Foto 2. Nedre dunken med Polonitematerialet, samt med hänggränsan med hål för spridning av vattnet över materialet.

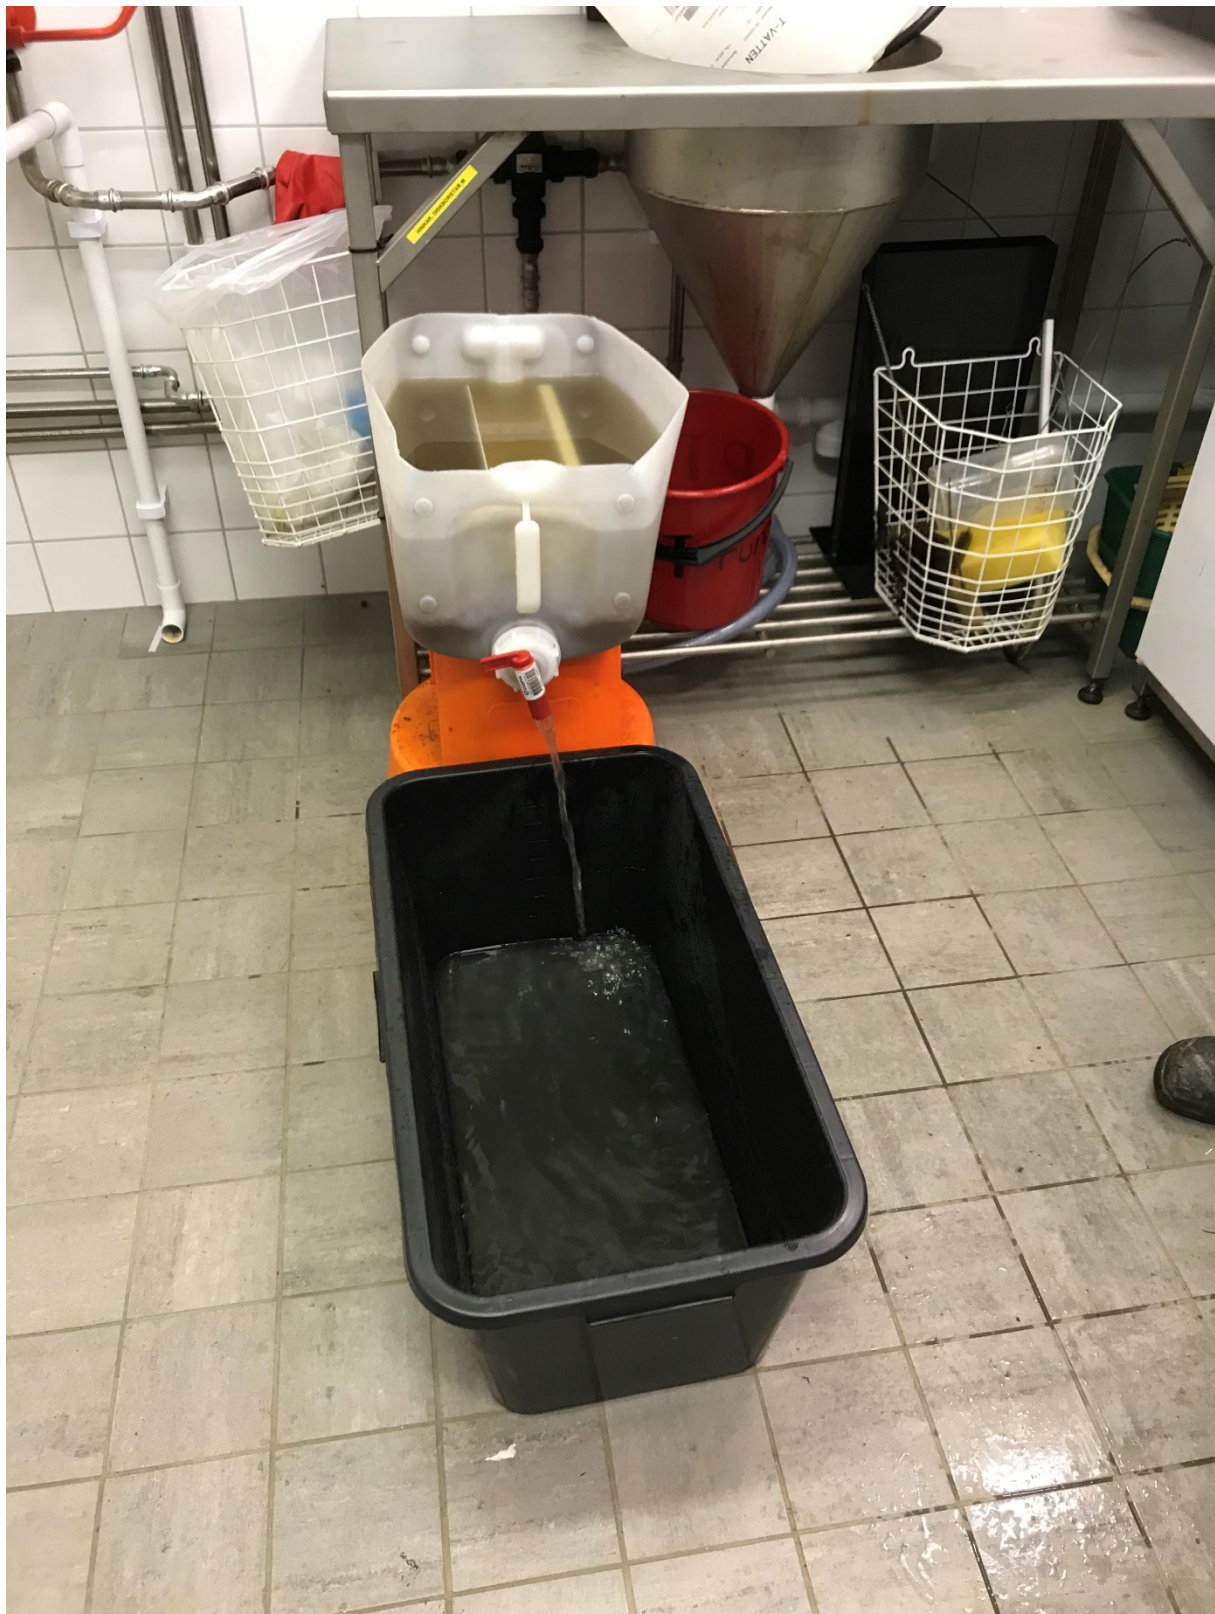
*Foto 4. Andra genomkörningen genom Polonitematerialet.*  
**Resultat**

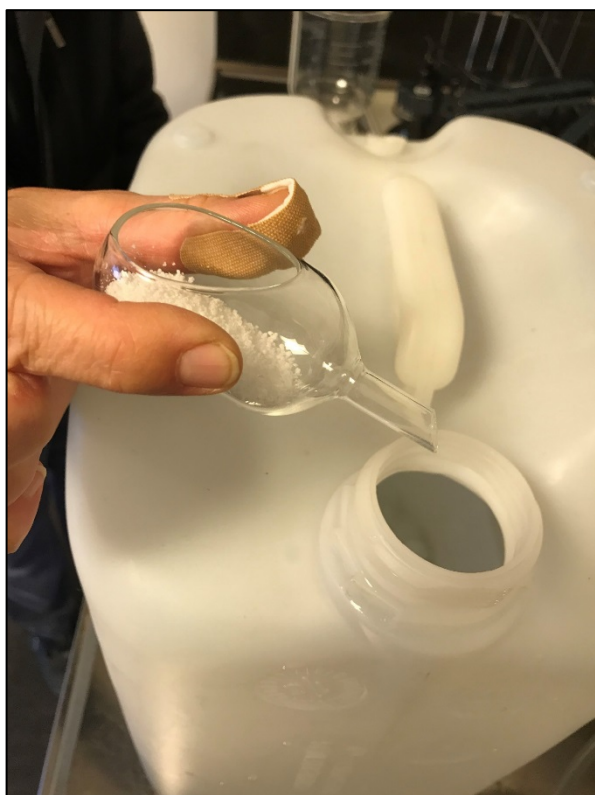
Till de 10 literna vatten tillsatte vi 2,00 g polyetenfluff (det polyetenmaterial som produceras direkt ur reaktorerna på Borealis Polyeten i Stenungsund). Denna mängd plastmaterial kändes rimlig genom att det var tillräckligt mycket för att vi skulle kunna väga in det och för att vi skulle kunna identifiera plastpartiklarna okulärt både i vattnet och i Poloniten under försöket. Det kändes också som en rimlig mängd för att den skulle kunna förekomma i bräddat spillavlopp, i alla fall i extrema lägen.

Foto 1: 2,00 gram polyetenfluff tillsattes i 10 l vatten.
