## Pilotförsök på Strävliden ARV\_2018

Sammanställning av totalt 6 genomförda pilotförsök

## Pilotförsök på Strävliden ARV, Stenungsund inom EU-Projekt Ren Kustlinje

*2018-02-05, uppstart, Ann Johansen och Maria Hübinette*

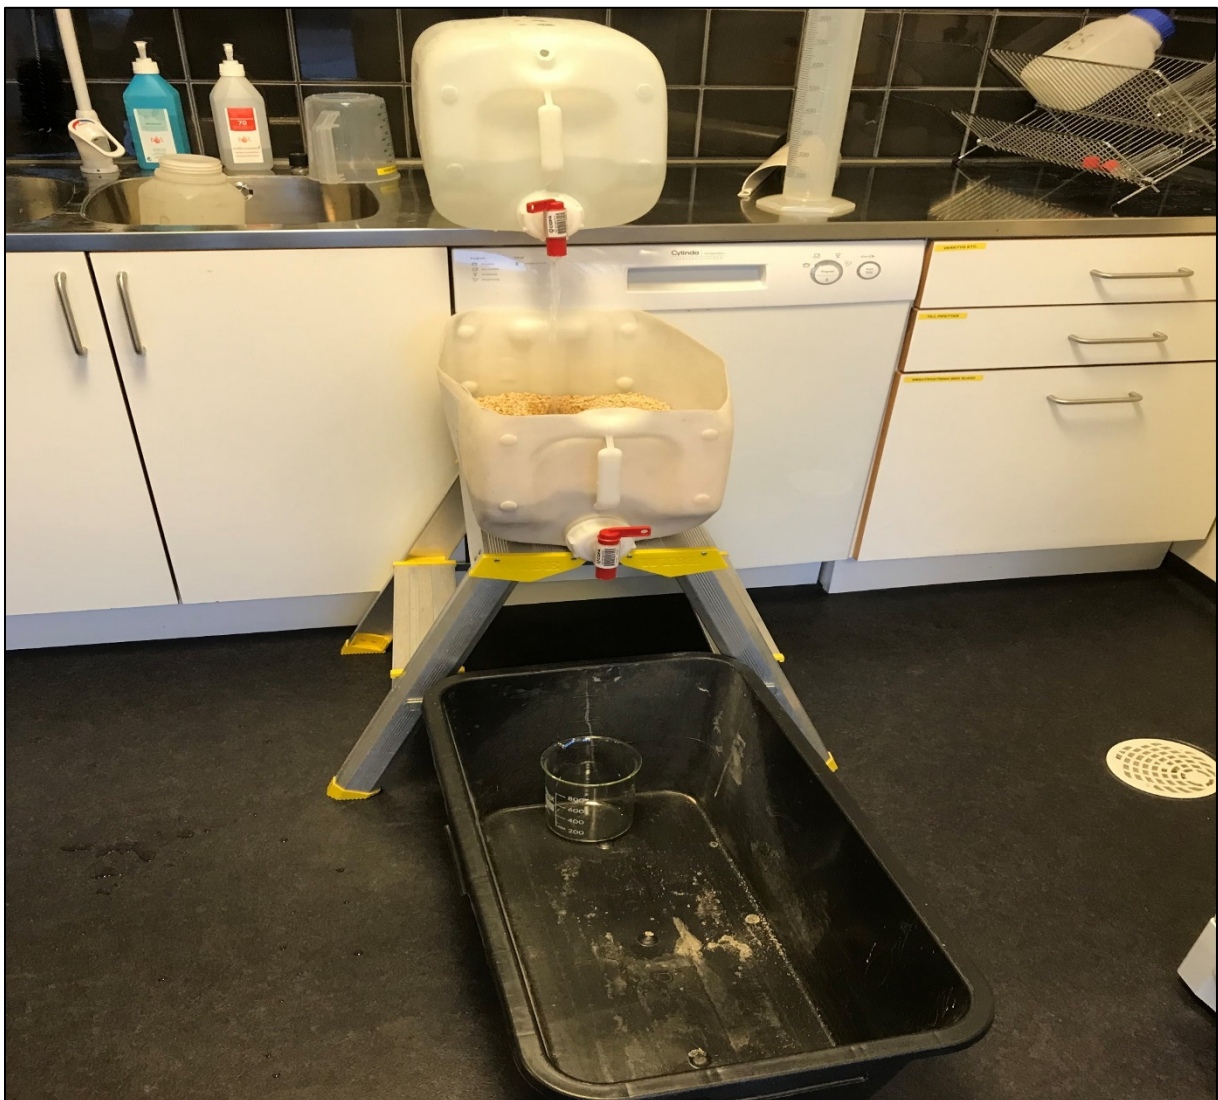
Polyetenfluffen blandades i de 10 litrarna vatten och blandningen fick rinna genom dunkens kran ner i Polonitematerialet i den undre dunken. Därefter togs prov ut ur kranen direkt i glasbägare istället för att låta vattnet rinna ner i den svarta plastbaljan. De uttagna proven filtrerades genom 55 mm Micro-glassfiber filter MGA från Munktell, med hjälp av vacuumsug.

Foto 2: Uppställningen av piloten för försökskörning 5 2018-11-23.

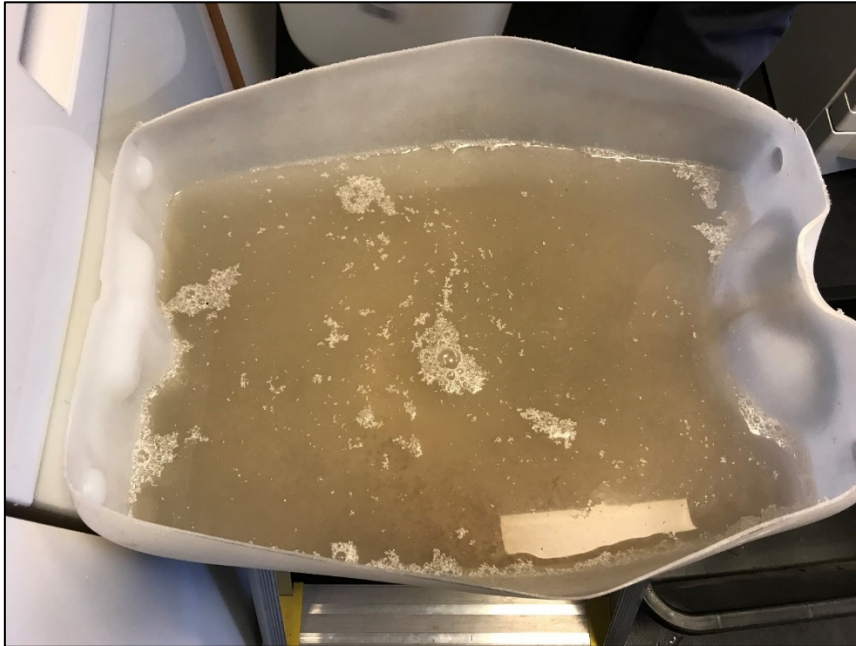
Foto 3: Fluffen flöt omkring på vattenytan i den nedre dunken, med Poloniten.

Poloniten innehöll mycket småpartiklar som följde med vattnet ut genom kranen och ner i bägaren. Fluffen fäster till alla ytor i torrt skick via statisk elektricitet, och i vått skick med hjälp av vattnet! Fluffen lade sig också i hög utsträckning på vattenytan och längs med väggarna i den nedre dunken med Polonite. När vattnet sjönk undan stannade en stor mängd av fluffen kvar på ytan av materialet. Poloniten hade, trots att den även innehåller en stor andel små partiklar, bra genomsläpplighet för vattnet.

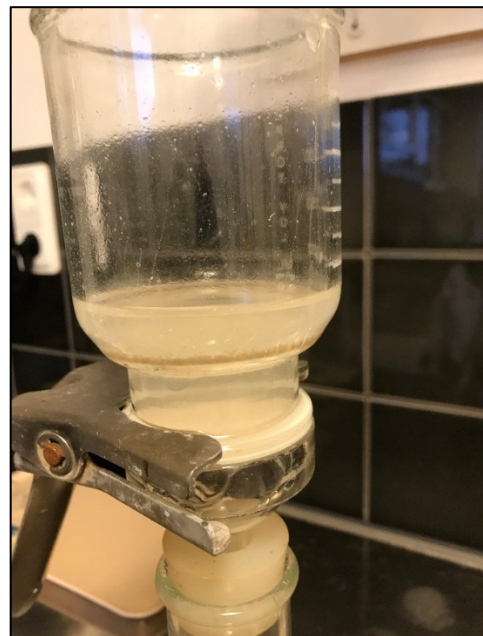
Foto 5 (t hö): Småpartiklarna lade sig också längs nacken på tratten i vacuumsugen.

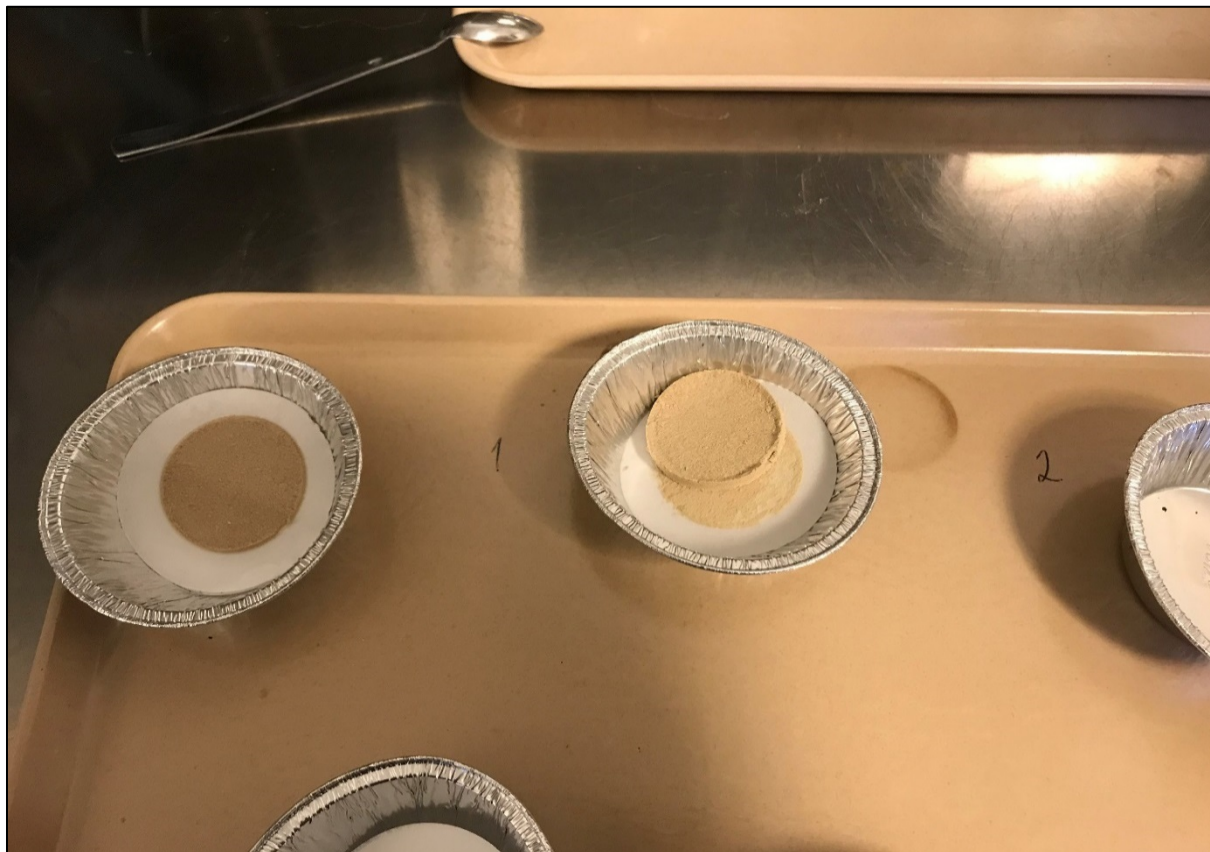
Foto 6: Det följde med så mycket minerogena partiklar från Poloniten så att det bildades "kakor" på filtren vid vacuumfiltreringen.

Vi hade räknat med att kunna analysera hur mycket fluff som stannade i Poloniten genom att köra i princip som vid vanligt susphaltsmätning. Det vill säga väga den fluff som hade transporterats ut genom Poloniten och som vi därmed hade fångat upp på filtren i vacuumsugningen. Men när vi såg att det följde med mycket partiklar som kom från Poloniten, så fick vi tänka om och "göra tvärt om". Det vill säga att vi fick filtrera och sedan köra glödrest för att väga in det minerogena materialet och därmed få fram hur mycket fluff som hade funnits på filtren innan den förgasats.

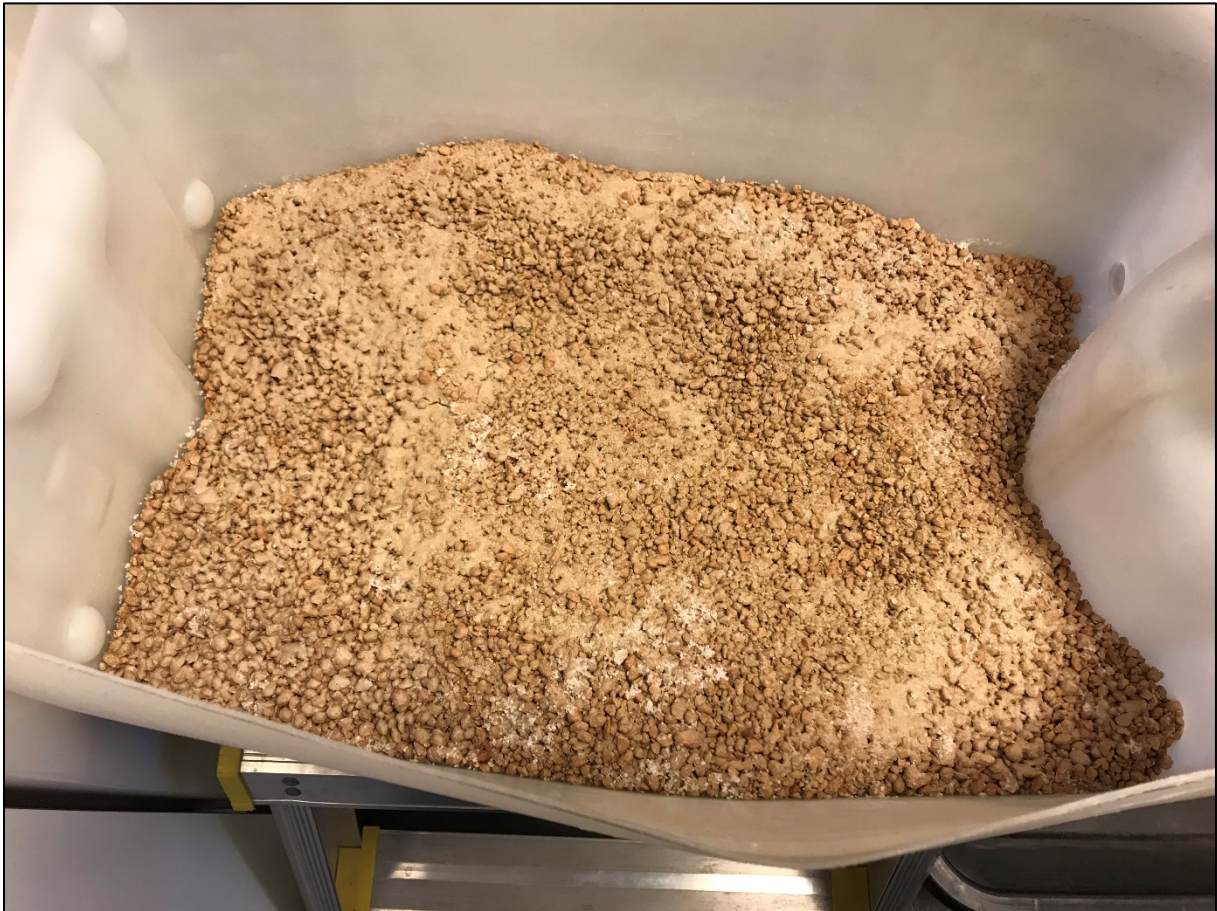
*Foto 7: När vattnet sjönk undan stannade en stor mängd av fluffen kvar på ytan av Poloniten.*

Huvuddelen av plastfluffen ligger på ytan av polonitmaterialet, enligt okulär besiktning av piloten
